Färgundersökning av interiörer: En studie i utmaningar och möjligheter

Fallstudie: Färgundersökning av en interiör i Fiskars museum

Metropolia Ammattikorkeakoulu

Opinnäytetyö

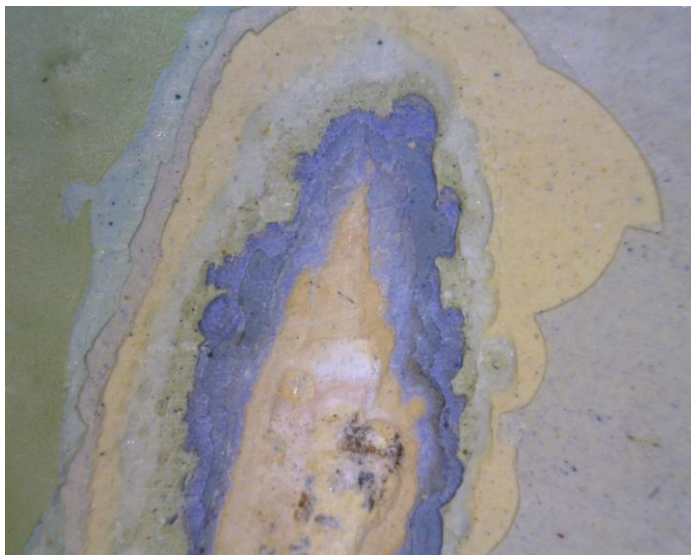
Bild 1. En bild på en s.k. krater. Bilden är tagen med ett bärbart Dino-Lite mikroskop.

En preliminär undersökning av färglagren kan ske genom en s.k. krater (Museiverket 2010, 50). Med krater menar man en liten grop i färgytan som man har gjort med en vass kniv eller ett slippapper (Baty 1995, 4). Om man granskar gropen med en lupp eller ett mikroskop kan man se alla de färglager som finns i den studerade ytan. Det är väldigt praktiskt att använda ett bärbart mikroskop, eftersom de ofta har en inbyggd kamera i sig. Fotografier på färglagren är nyttiga att om man i ett senare skede skrapar fram ytor. Då kan man lätt hålla reda på vilket färglager som är det nästa i ordningen. På så sätt kan man säkra sig om att man inte skrapar bort för många lager åt gången.

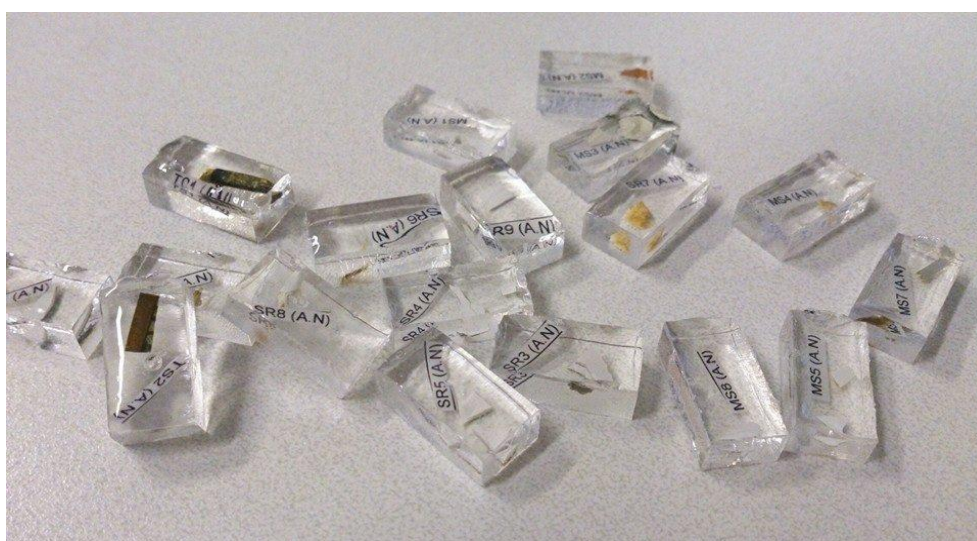
Bild 2. En bild på färdiga tvärsnittblock.

Slutprodukten för en färgsnittsanalys är ett litet arkiv av tvärsnittsprov, d.v.s. tvärsnittsklossarna tillsammans med en redogörelse över fynden. Redogörelsen berättar för kunden vilka iakttagelser som kan göras utgående från fragmentens mikroskopforskning (Oestreicher 2006).

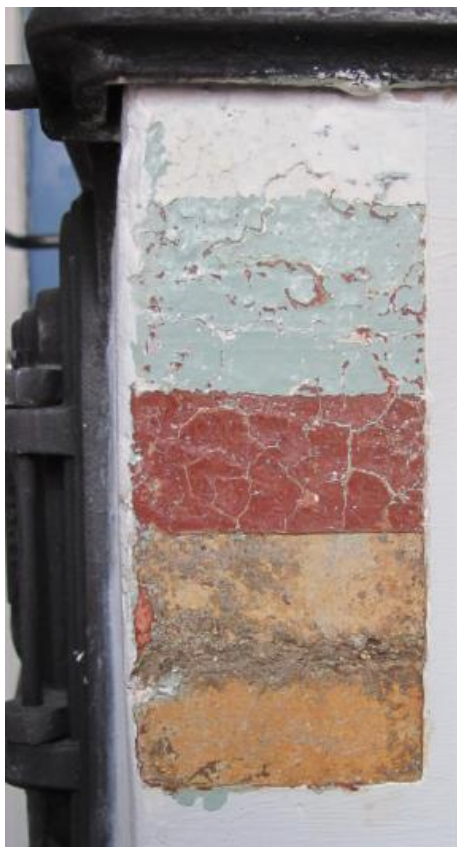
Bild 5. Exempel på en färgtrappa. Färgtrappan är framskrapad på sidan av en spis.

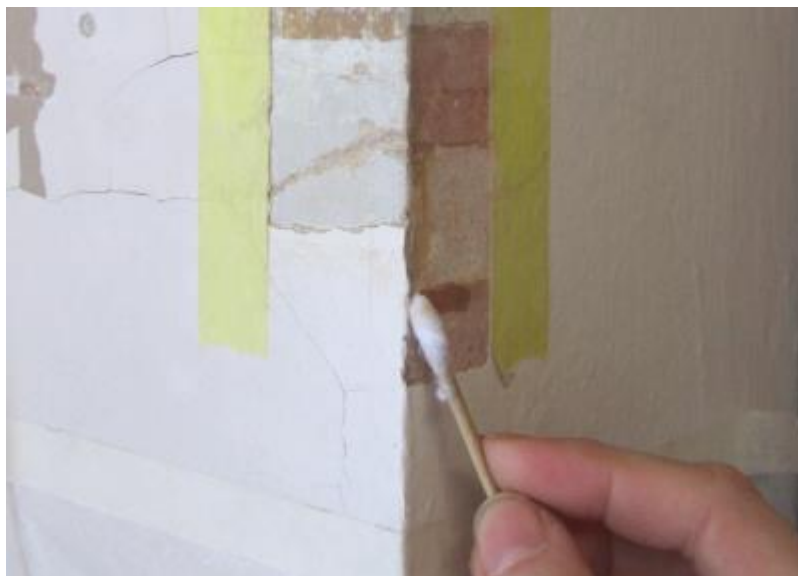
Bild 6. Bindemedelsanalys av färgerna i färgtrappan. Bomullspinnen har doppats i lösningsmedel och rullas försiktigt över den målade ytan. Om färgen är lös i medlet fastnar det färg i pinnen.

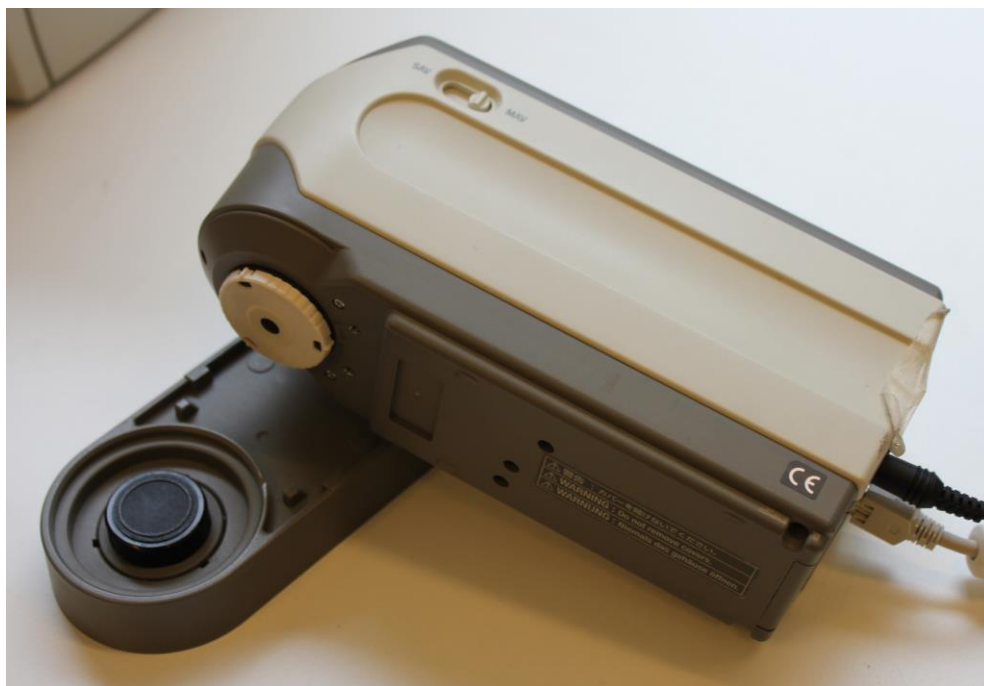
Bild 7. En VIS-reflektrometer av märket Minolta, modell CM-2600d.

VIS-spektrometri är en non-destruktiv analysmetod som också kan utnyttjas ute på fältet. Beroende på den använda apparaten mäter man hur mycket den studerade ytan reflekterar eller absorberar ljus. I färgundersökningssammanhang använder man ofta en s.k. reflektrometer. Reflektrometern har en ljuskälla som kan vara för vitt- eller t.ex. för UV-ljus. Apparaten lyser på ytan och den mäter reflektionen av det studerade materialet. VIS-spektran är grafer av färgytornas reflektioner i hela det synliga ljusets våglängdsområden. Den med apparaten mätta datan anges i form av ett spektrum som sedan kan jämföras med andra referensspektran (Perkiömäki 2014).

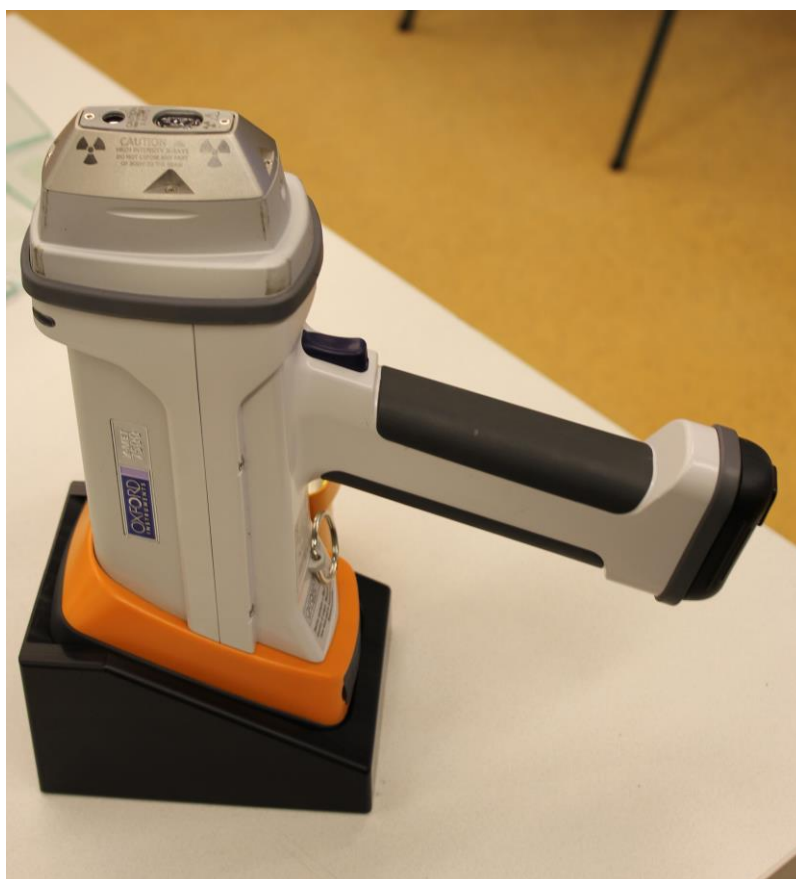
Bild 8. En bärbar XRF-spektrometer av Oxford Instruments, modell X-MET7500.

Största fördelen med röntgenfluorescensspektrometrin är att metoden kan användas in situ och att den är non-destruktiv. Det finns relativt små bärbara apparater som är lätta att ta med till objektet. De kan dock vara lite klumpiga att använda om man försöker mäta värden på små områden. Maskinerna är tjockt isolerade på sidorna, eftersom röntgenstrålning är skadligt. Därför måste man vara väldigt mån om arbetssäkerheten.

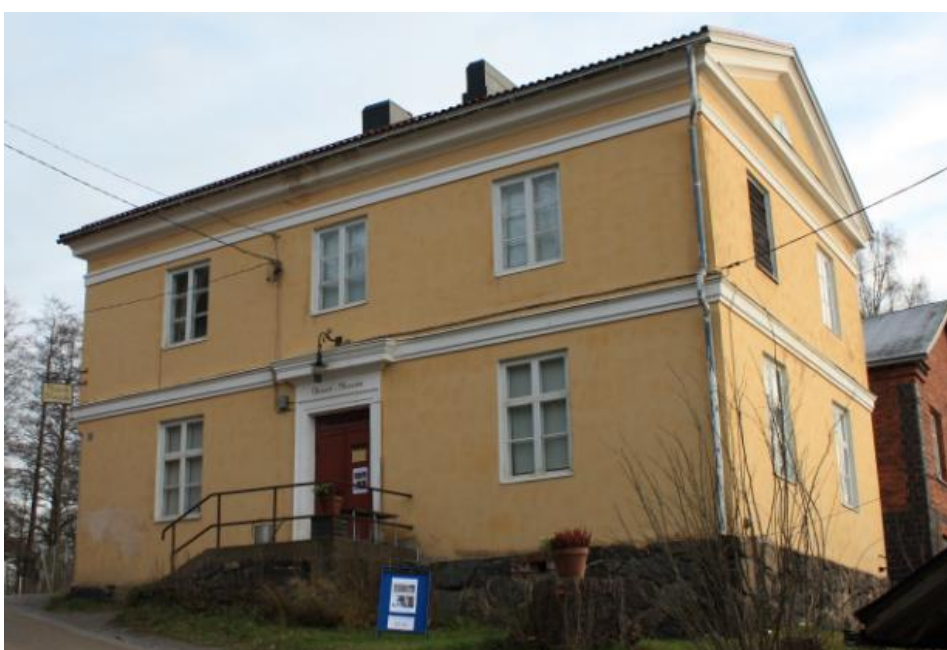
Den Mekaniska Verkstadens kontorsbyggnad, som jag härnäst hänvisar till som MVK, är en stenbyggnad vid den gamla Mekaniska Verkstaden på Hammarbacken i Fiskars. Det är en byggnad med två våningar och den är till färgen gul med vita detaljer. Huset används idag som Fiskars museums huvudbyggnad.

Bild 12. Den Mekaniska Verkstadens gamla kontorsbyggnad (Fiskars museums fotografier 1)

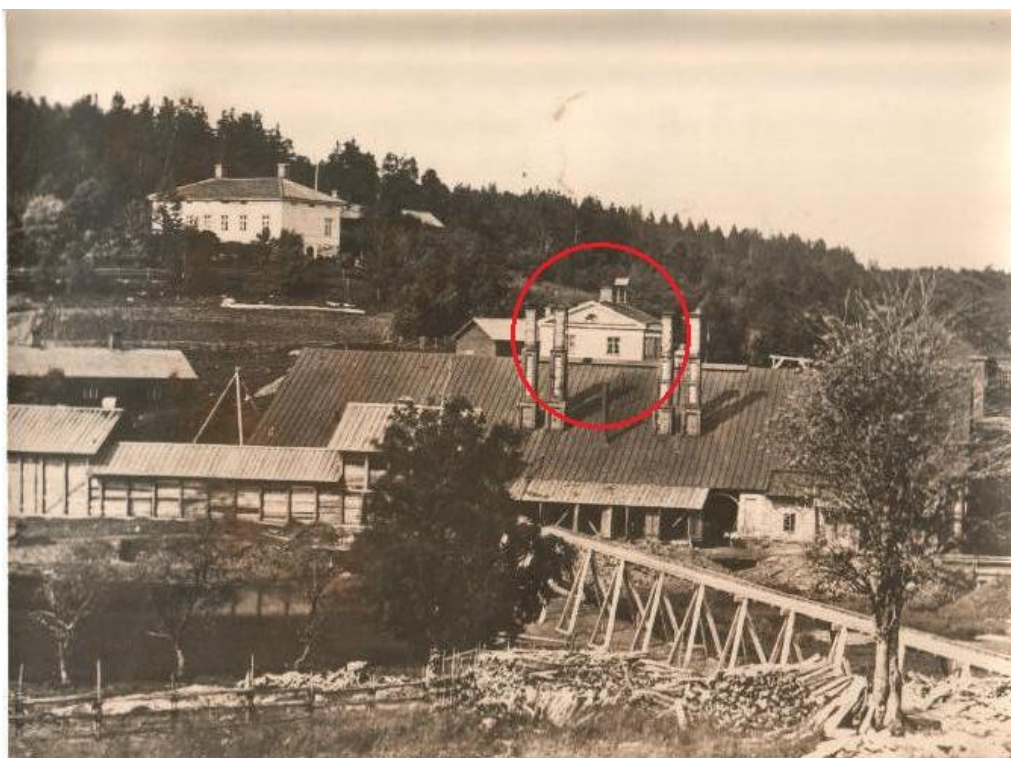
Bild 13. En bild av den Mekaniska Verkstadens kontorsbyggnad. Bilden är tagen 1865 och är en av de äldsta fotografierna av byggnaden. (Pojo – Bild 1.)

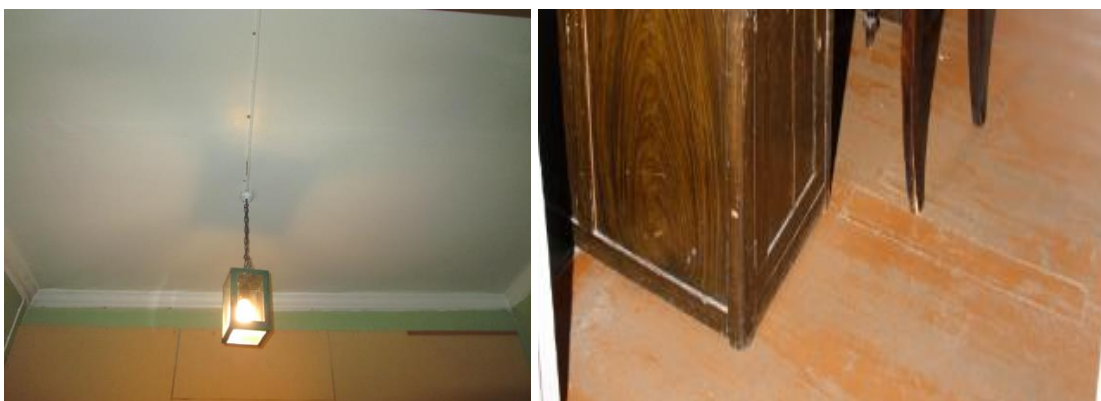
Bild 15. Bilder på det vitmålade taket och den slitna golvmattan i kontorsrummet

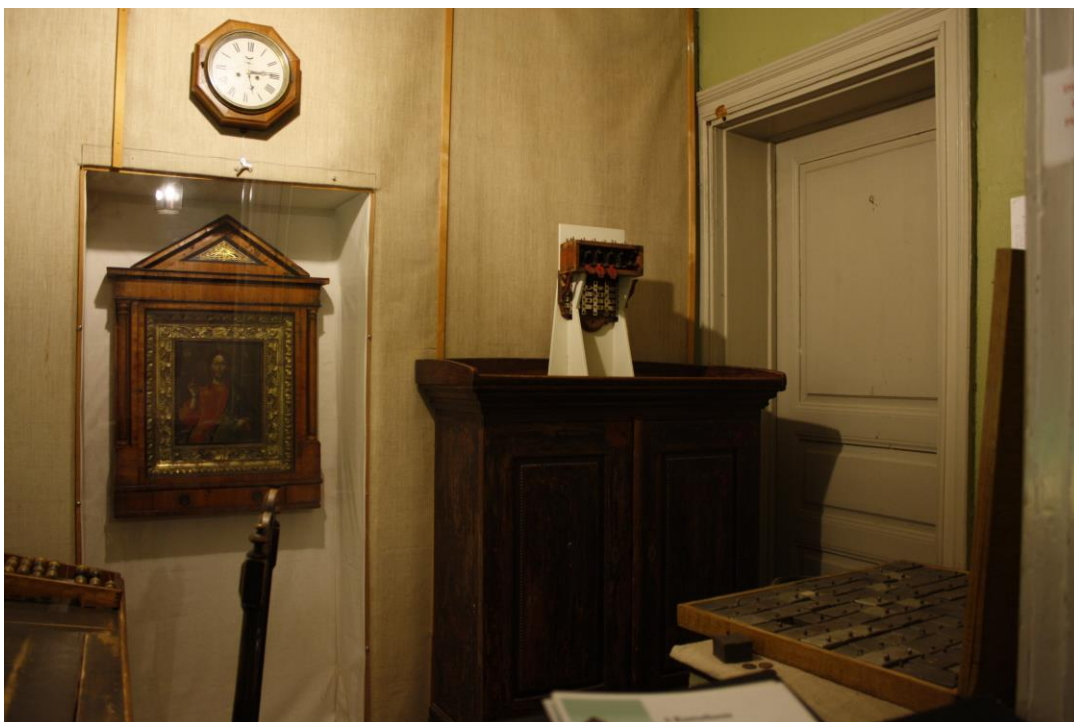
Bild 16. Bild på rummet och dörröppningen mot trappavsatsen (Fiskars museums fotografier 3).

Dörröppningen till den övre trappsatsen är stängd och man kan inte komma in där (se bild 16, höger sida). Utrymmet är en del av den gamla grundutställningen i Fiskars museum. Orsaken till varför det kallas det gamla kontorsrummet, är att det har förvarats gamla kontorsföremål där. Rummet kommer i den nya utställningen att presentera föremål relaterade till idrott- och friluftsliv.

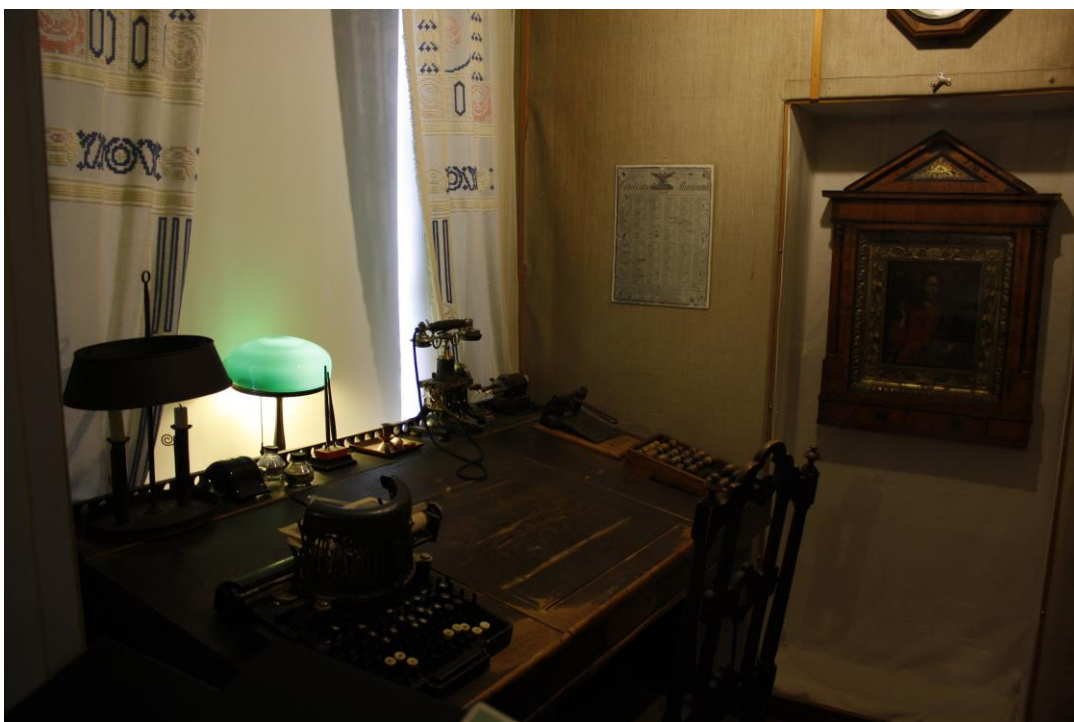
Bild 17. Bild taget mot kontorsrummets fönster (Fiskars museums fotografier 4).

Innan utrymmet föreställde en kontorsinteriör hade man haft fram handarbetsprov i rummet (Matvejew 1976, 70). Hantverksproven brukade ligga framme på arbetsbordet under en glasskiva, och upphängda på väggarna från träribborna (se bild 17). År 1978 ändrade hela basutställningen på museet och då placerade man en ny monter med utdragbara lådor i rummet. Den var där fram till 23.3.1979, då det skedde en vattenskada i museibyggnaden. Ett läckage i värmeledningssystemet orsakat av tillfrysning ledde till en omfattad renovering av hela nedre våningen. Efter läckaget ställde man i stället upp en vitrin i väggen. (Gripenberg 1980, 72-74.)

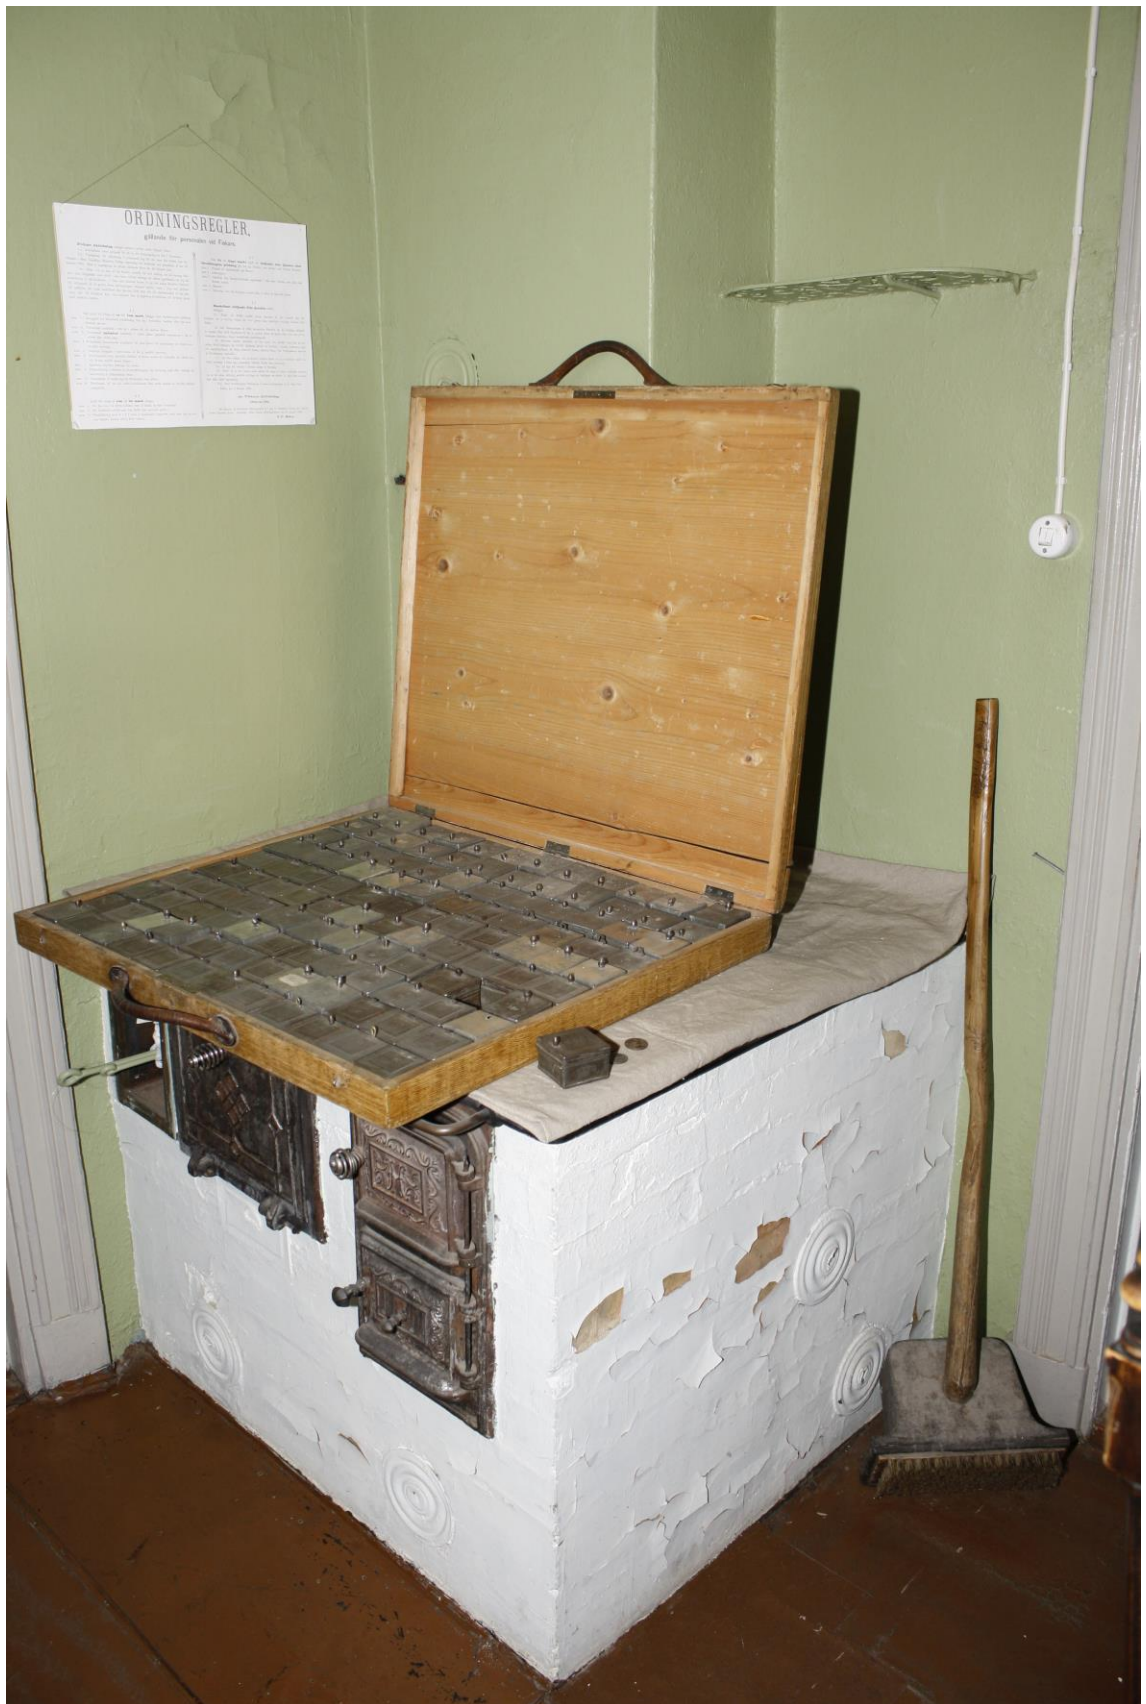
Bild 18. En bild av spisen i kontorsrummet. Man kan se hur färgen flagar loss från sidan av spisen. (Fiskars museums fotografier 5.)

Sidan på själva vedspisen hade också problem med flagande färg. Ugnen hade enligt Dino-Lite fotografierna avvikande färglager från väggarna, men dess färger hade reagerat på samma vis som väggen under fönstret. Det beslöts att göra en färgtrappa på spisen, för att se vilka av färgerna där motsvarar väggens färglager.

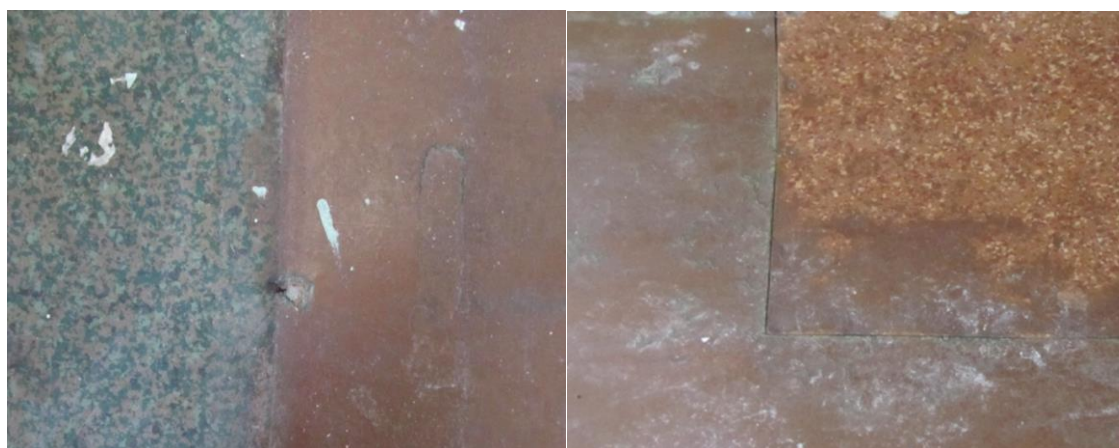
Bild 20. Bilder på de lappade delarna av plastmattan i kontorsrummet.

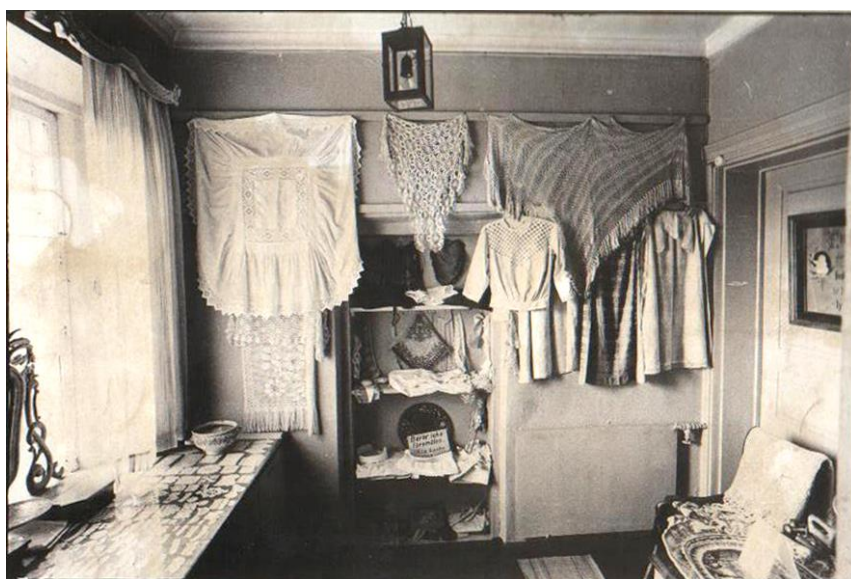
Bild 21. Äldsta fotografien på det gamla kontorsrummet eller hantverksrummet, som det då kallades. I det vänstra hörnet kan man se den gamla köksbänken (Pojo – Bild 2).

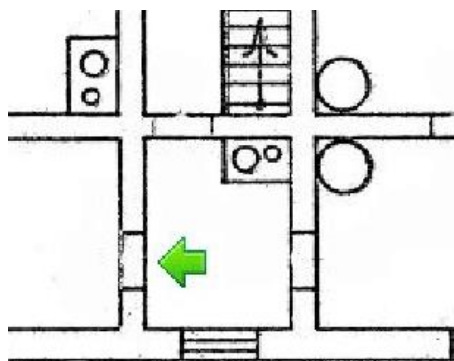
Bild 22. Den gröna pilen visar var det har varit en dörr i kontorsrummet (Pojo - Karta/ritning 5).

Den senare vitrinen i väggen är formad precis som en dörr. I nedre våningen har man exakt samma rumsindelning som uppe, och där kan man gå runt hela våningen från rum till rum. I en gammal skiss av museiutrymmena kan man se att det faktiskt finns en dörr inritad där vitrinen ligger.

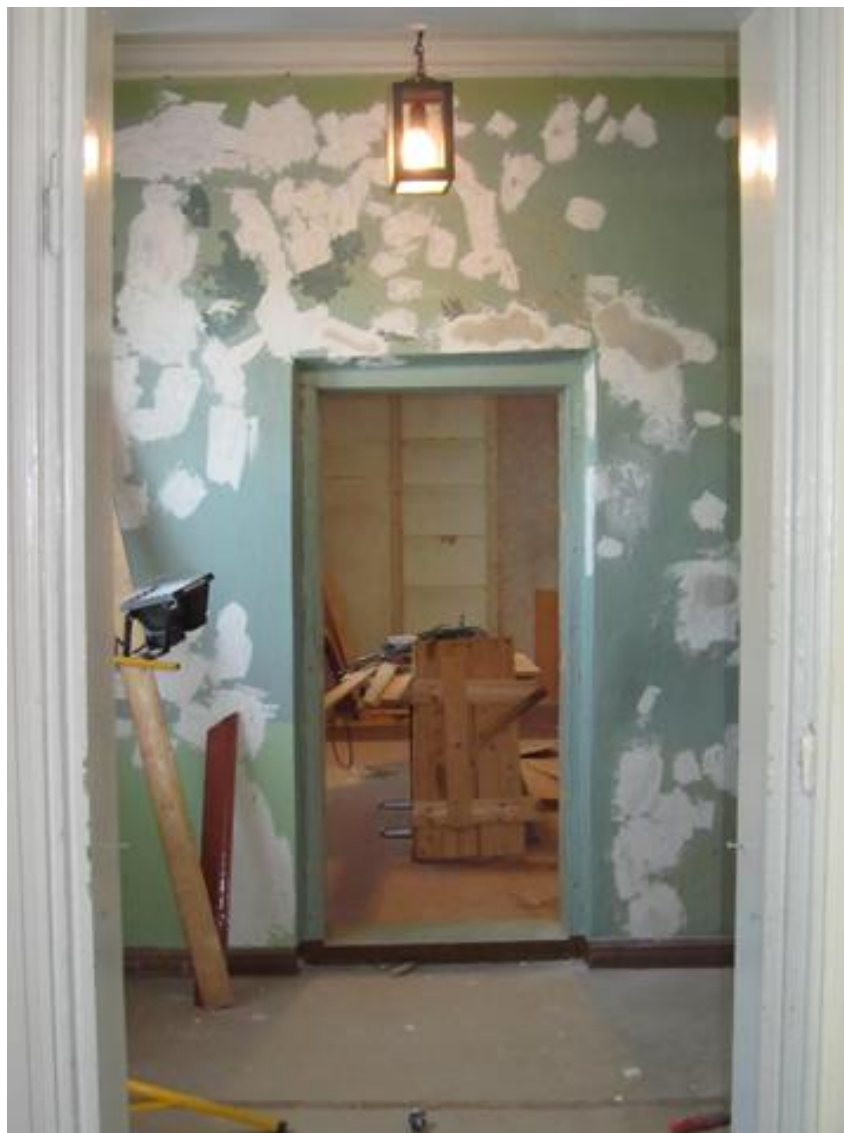
Bild 23. På bilden ser man dörröppningen där vitrinen tidigare hade varit.

Senare under projektets lopp visade det sig att det faktiskt var en dörröppning där vitrinen hade varit placerad. Den gamla dörren hade vänts om och spikats fast för att täcka hålet. Det beslöts att ta fram den gamla dörröppningen, så att museibesökarna skulle kunna gå fritt mellan de olika utrymmena i den nya utställningen.

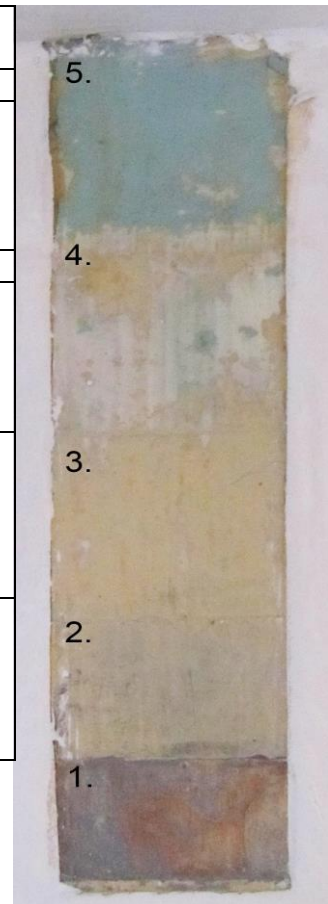
Vitrinen

9. Vitrinens karm	
Botten: trä	
Lager 1: Oljefärg	Grå-blå - halvglansig S 5010 - B10G
Lager 2: Grund/spackelfärg	Beige/brun - glansig
Lager 3: Oljefärg	Grön-gul - glansig S 1020 - Y20R
Lager 4: Oljefärg	Ljus grön-gul - glansig, tunt lager S 1515 - Y10R
Lager 5: Oljefärg	Turkos-blå - höggglansig Motsvarar ytan i toaletten. S 3020 - B70G
